Altlastengutachten
bebautes Grundstück
in 03238 Finsterwalde
Am Holländer / Genossenschaftsstraße

Elsterwerda, den 17. Januar 2019

Auftraggeber: Stadt Finsterwalde
Stadtplanung
Schloßstraße 7/8
03238 Finsterwalde

Gutachter: Dipl.-Ing U. Möckel
Von der IHK Cottbus öffentlich bestellter und vereidigter
Sachverständiger für Altlastenerkundung/-bewertung und Sanierung
Am Hag 5a, 04910 Elsterwerda

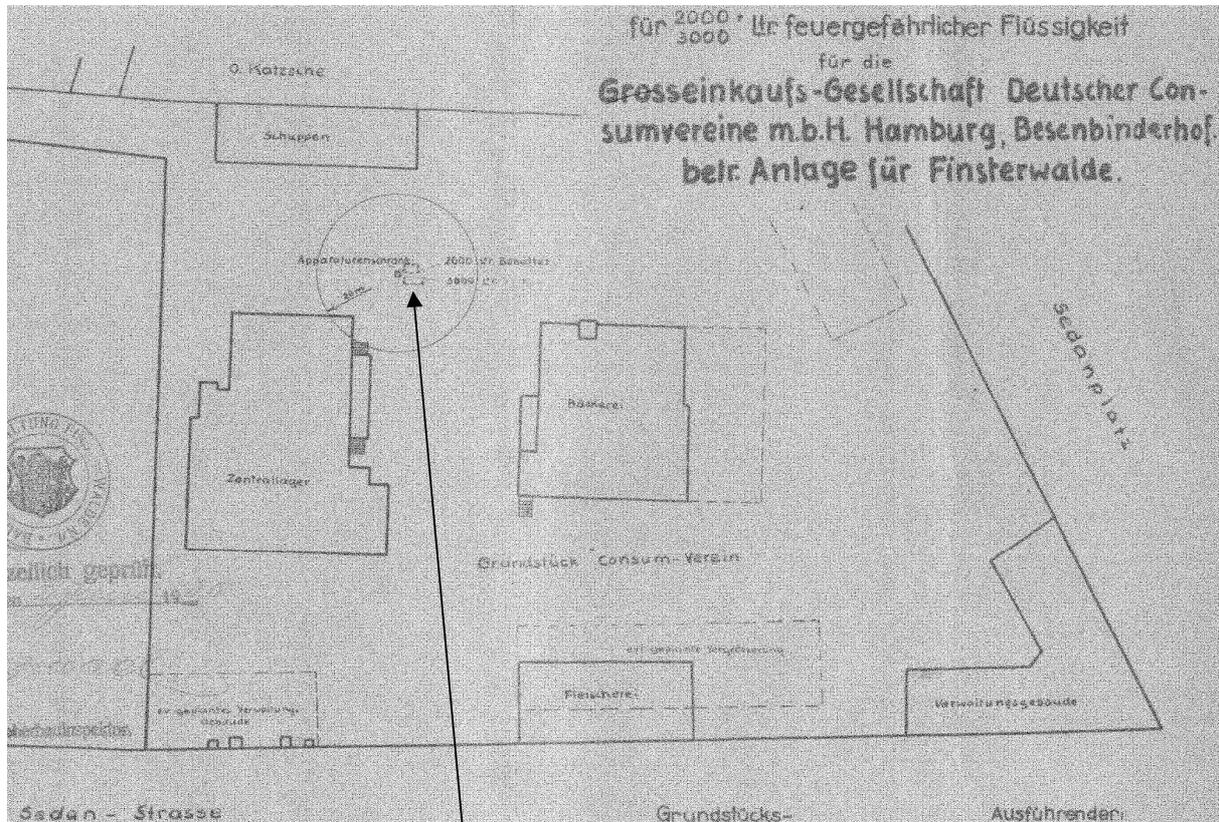
Abbildung 1: Lage der ehemaligen Tankstelle

In unten stehender Abbildung 1 ist die Lage der ehemaligen Tankstelle - entsprechend den Unterlagen im Bauarchiv - dargestellt (Sedanstraße ist umbenannt worden in Genossenschaftsstraße).

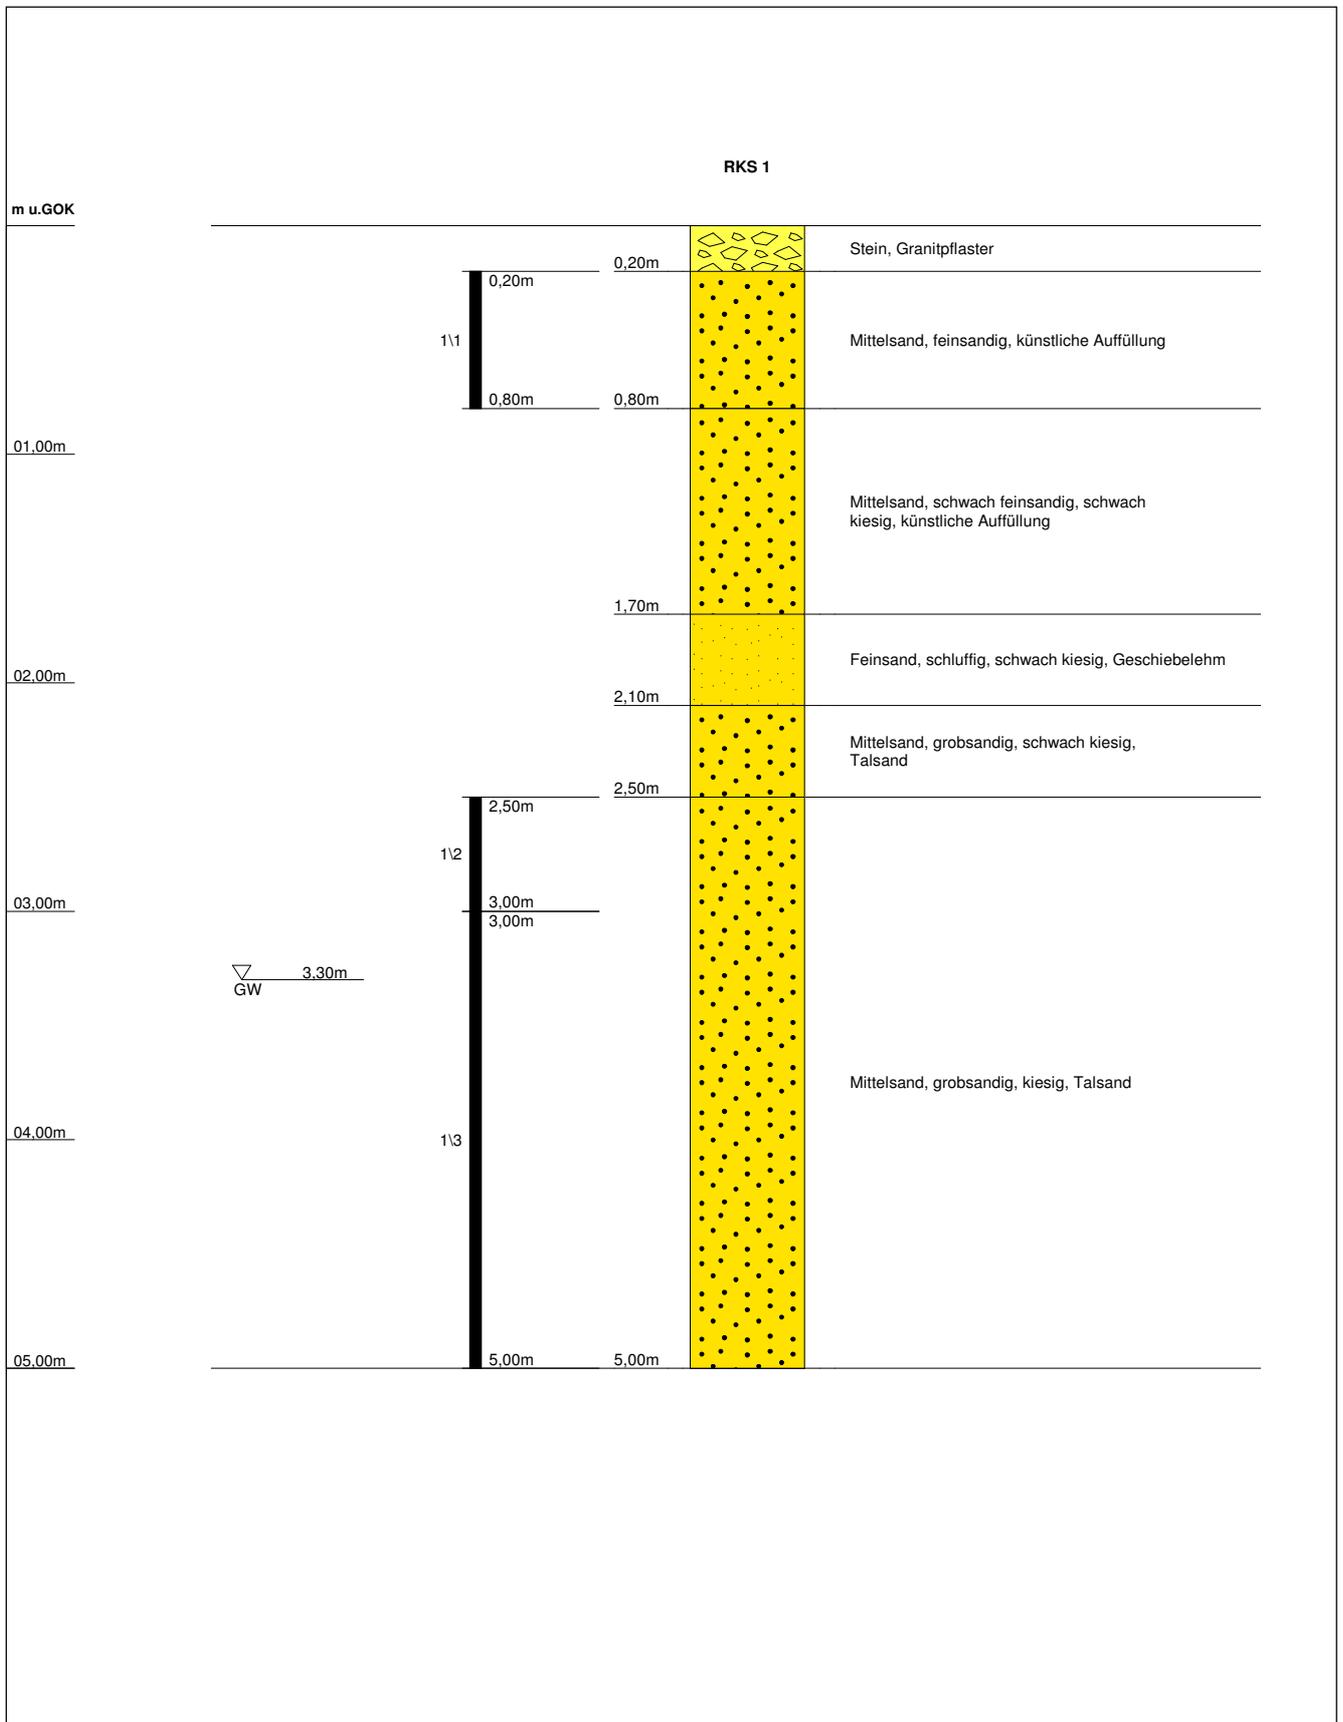
Sachverständigenbüro			
U. Möckel			
Projekt	: Altlastenuntersuchung Finsterwalde, Am Hollaender		Anlage: 02
Bohrung	: RKS 1		Prj. Nr.:
Auftraggeber	: Stadt Finsterwalde		Datum: 09.01.2019
Bearbeiter	: Dipl.-Geol. R. Bachmann	Maßstab: 1: 33

Ab einer Tiefe von 1,7 – 2,5 m unter Gelände wurden natürlich gelagerte Böden angetroffen. In RKS 1 wurde zunächst zwischen 1,7 und 2,1 m Tiefe ein schluffig-kiesiger Sand angetroffen, der als Geschiebelehm interpretiert wurde. An den anderen beiden Ansatzpunkten fehlte dieser aufgrund der dort größeren Auffüllungsmächtigkeit.

Der Grundwasserspiegel wurde mittels Kabellichtlot bestimmt und lag bei 3,3 bis 3,4 m unter Gelände (ca. 104,2 m ü. NN). Unterhalb des Grundwasserspiegels war der Boden sandig-kiesig und wies in allen 3 Sondierungen einen auffälligen, dieselartigen Geruch auf – in RKS 3 allerdings deutlich weniger ausgeprägt, als in RKS 1 und 2. In den RKS 1

Es kann aber beurteilt werden, dass der Boden der gesättigten Zone im Bereich der RKS 1 erheblich mit MKW kontaminiert ist, zudem liegen diese MKW überwiegend als mobile MKW des Kettenlängenbereiches C10 – C22 vor. Diese Zusammensetzung ist für Dieselkraftstoff typisch, weshalb ein ursächlicher Zusammenhang mit dem Betrieb der Tankstelle nahe liegt.

Außerdem wurden in den Proben aus dem gesättigten Bodenhorizont der RKS 1 sowie aus den unmittelbar oberhalb des Grundwasserspiegels in den RKS 1 und 2 entnommenen Proben leicht erhöhte Konzentrationen an PAK ermittelt, was für natürlich gelagerte Böden untypisch ist. Auch diesbezüglich liegt demnach der Verdacht nahe, dass die PAK

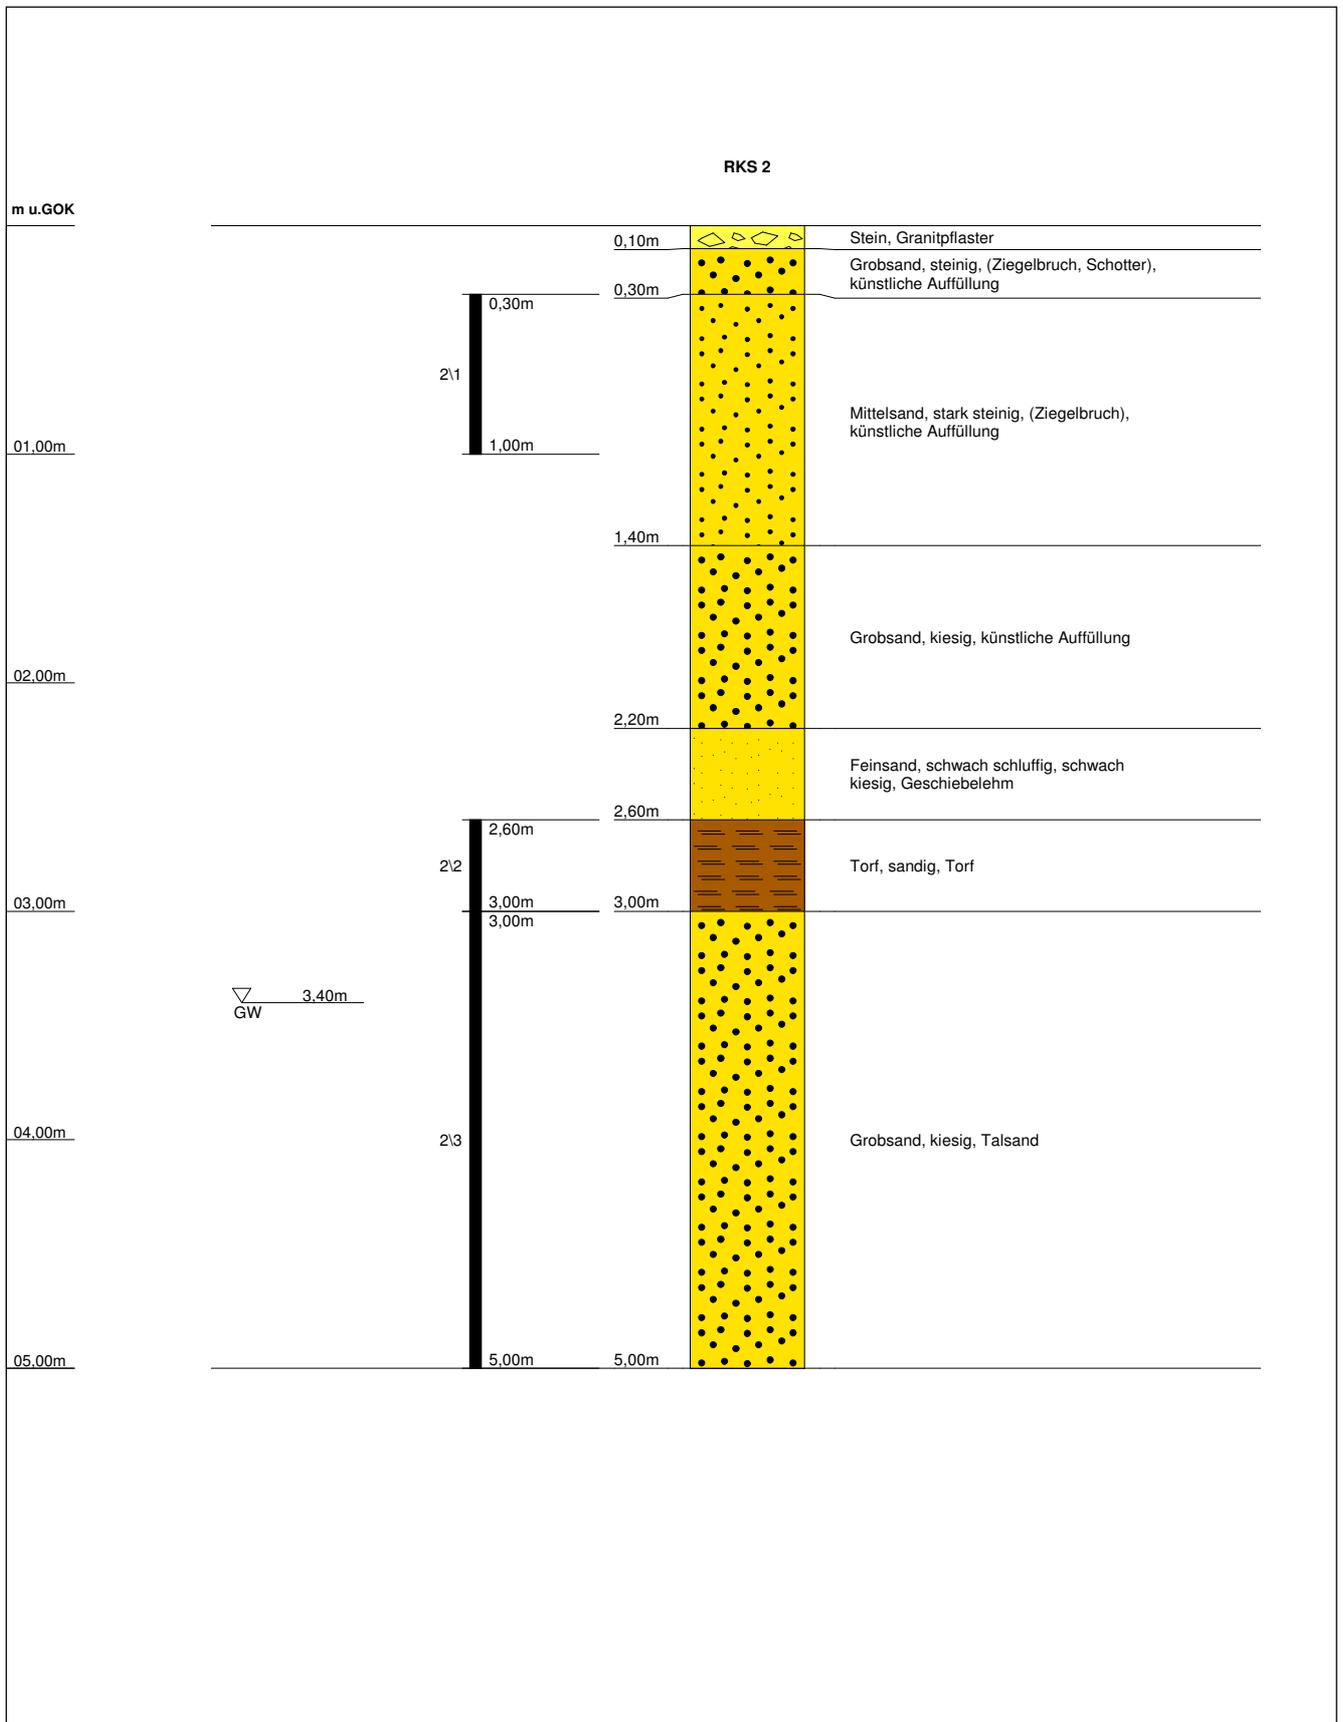
Sachverständigenbüro		
U. Möckel		
Projekt	: Altlastenuntersuchung Finsterwalde, Am Hollaender	Anlage: 02
Bohrung	: RKS 2	Prj. Nr.:
Auftraggeber	: Stadt Finsterwalde	Datum: 09.01.2019
Bearbeiter	: Dipl.-Geol. R. Bachmann	Maßstab: 1: 33

In RKS 2 wurde zwischen 2,6 und 3 m unter Gelände eine Torfschicht angetroffen, ansonsten lagen ausschließlich nicht bindige Sande vor.

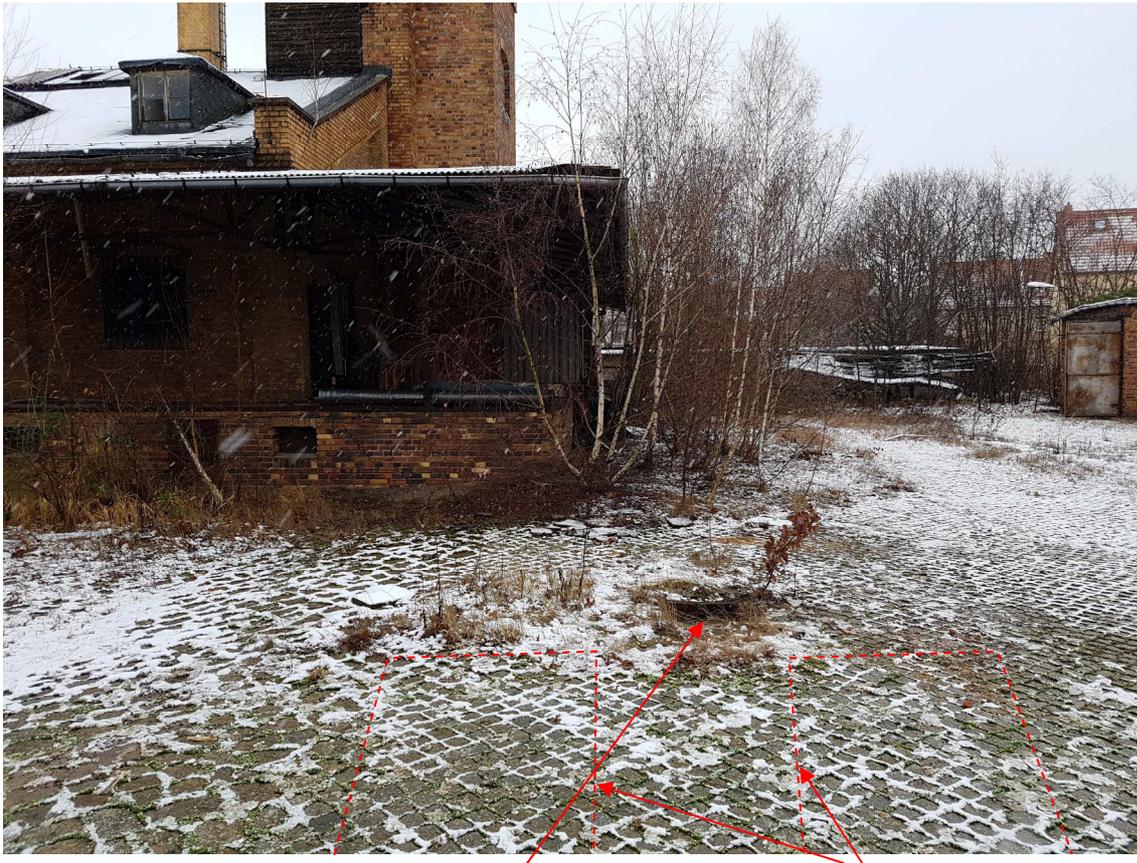
Foto 1: Bereich der ehemaligen Tankstelle; Armaturenschacht / wahrscheinliche Lage der Tanks

Es ist davon auszugehen, dass die Tankstelle fachgerecht zurück gebaut werden muss, da aus dem Bereich offenbar Schadstoffe in das Grundwasser gelangen oder gelangten und die Möglichkeit nicht ausgeschlossen werden kann, dass noch Inhalte vorhanden sind, die über Leckagen in den Boden und das Grundwasser gelangen. Dazu sollten die Tanks, Rohrleitungen und sonstigen Installationen ausgebaut und entsorgt werden.

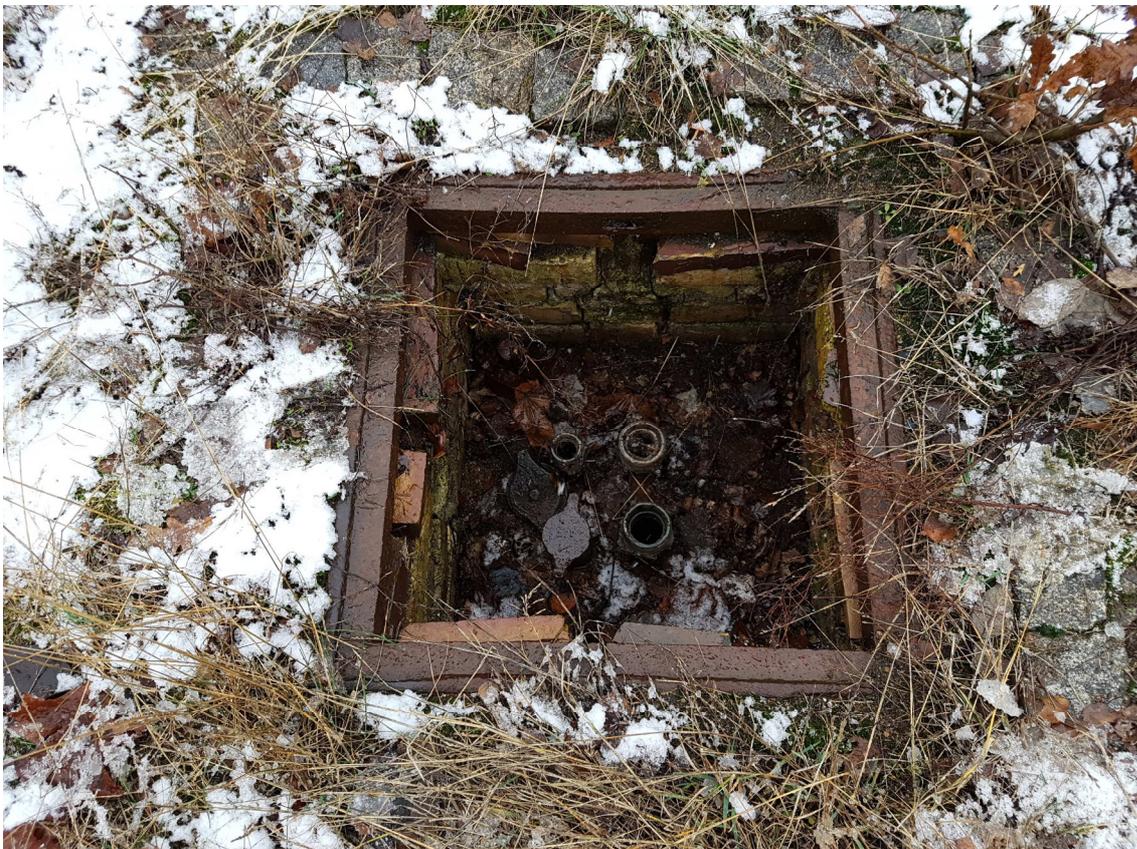
Foto 2: Armaturenschacht; da die Rohrleitungen noch vorhanden sind, ist davon auszugehen, dass die Tanks ebenfalls noch nicht ausgebaut wurden

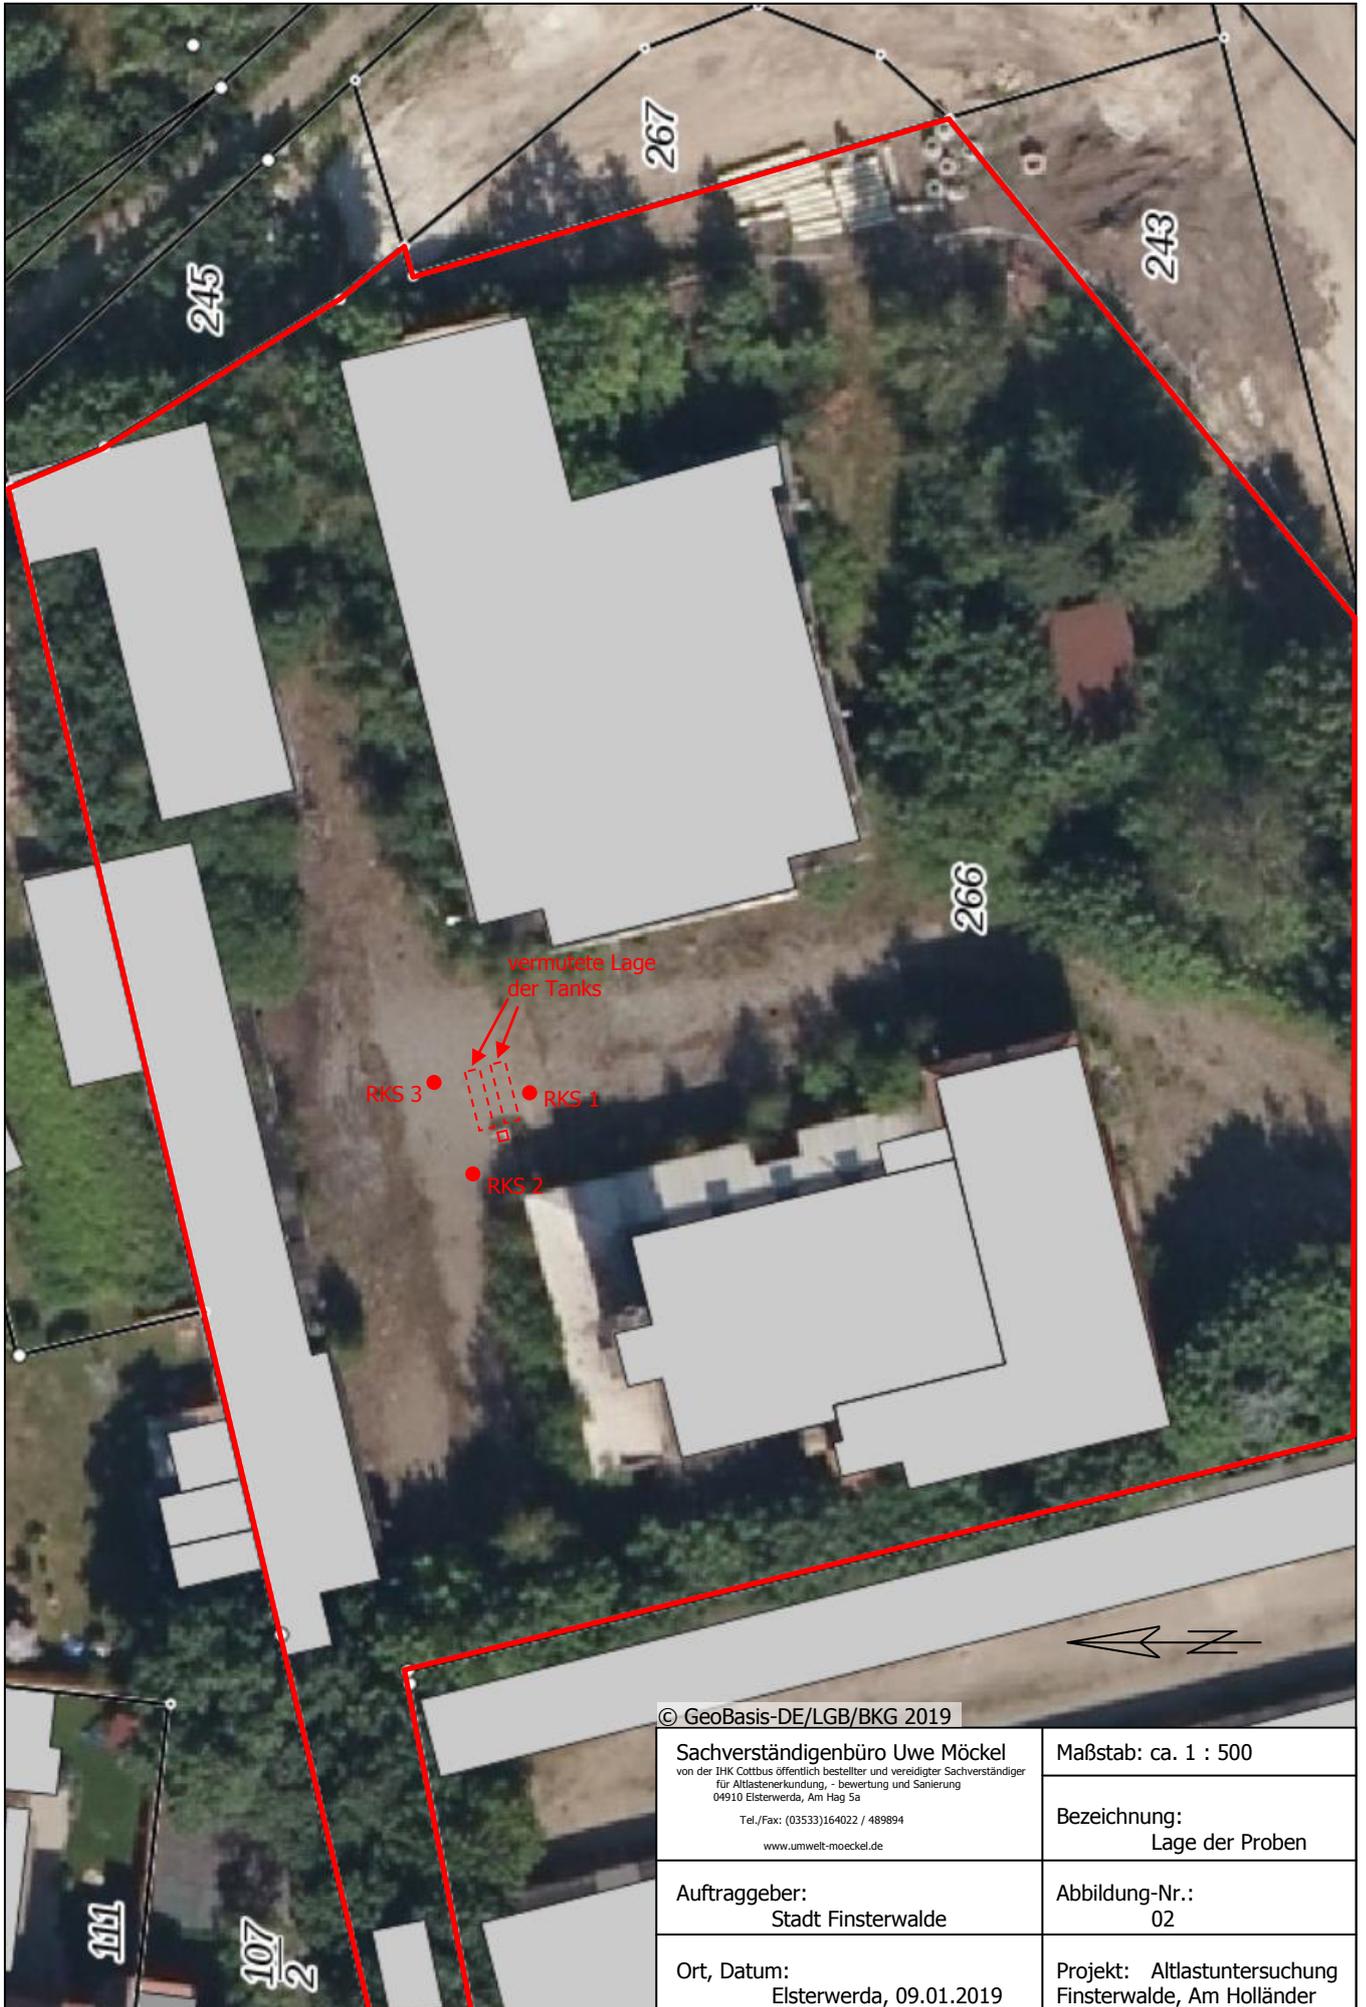
so realisiert. Die Lage der RKS wurde mittels Bandmaß in Bezug auf die vorhandenen Gebäude ermittelt und zur Erstellung eines Lageplanes genutzt (Anhang, Abb. 2):

- RKS 1 und 2 wurden in der Umgebung des Armaturenschachtes ausgeführt,
- RKS 3 wurde an der Nordseite der Tanks positioniert.
