Altlastengutachten
bebautes Grundstück
in 03238 Finsterwalde
Tuchmacherstraße / Weststraße 5

Elsterwerda, den 28. Mai 2018

Gutachter: Dipl.-Ing U. Möckel
Von der IHK Cottbus öffentlich bestellter und vereidigter
Sachverständiger für Altlastenerkundung/-bewertung und Sanierung
Am Hag 5a, 04910 Elsterwerda

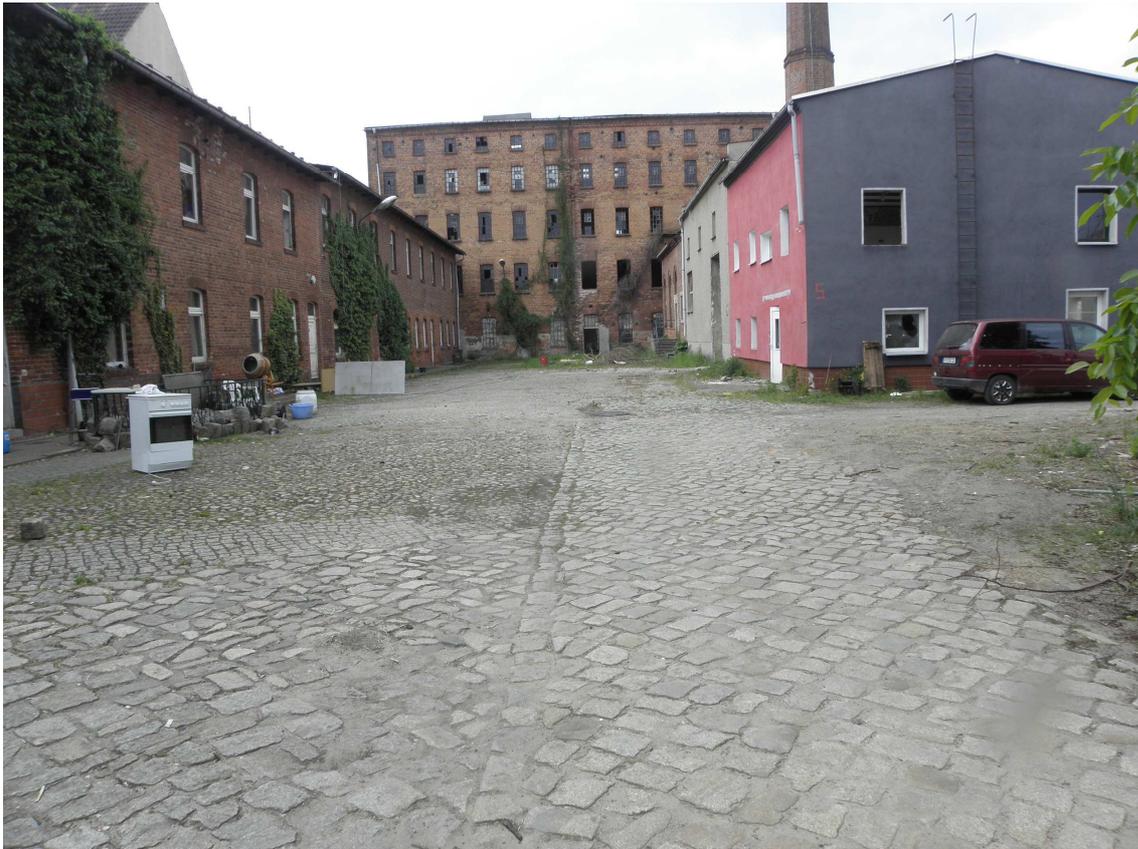
Foto 1: östlicher Teil des Grundstücks (Teilfläche 1)

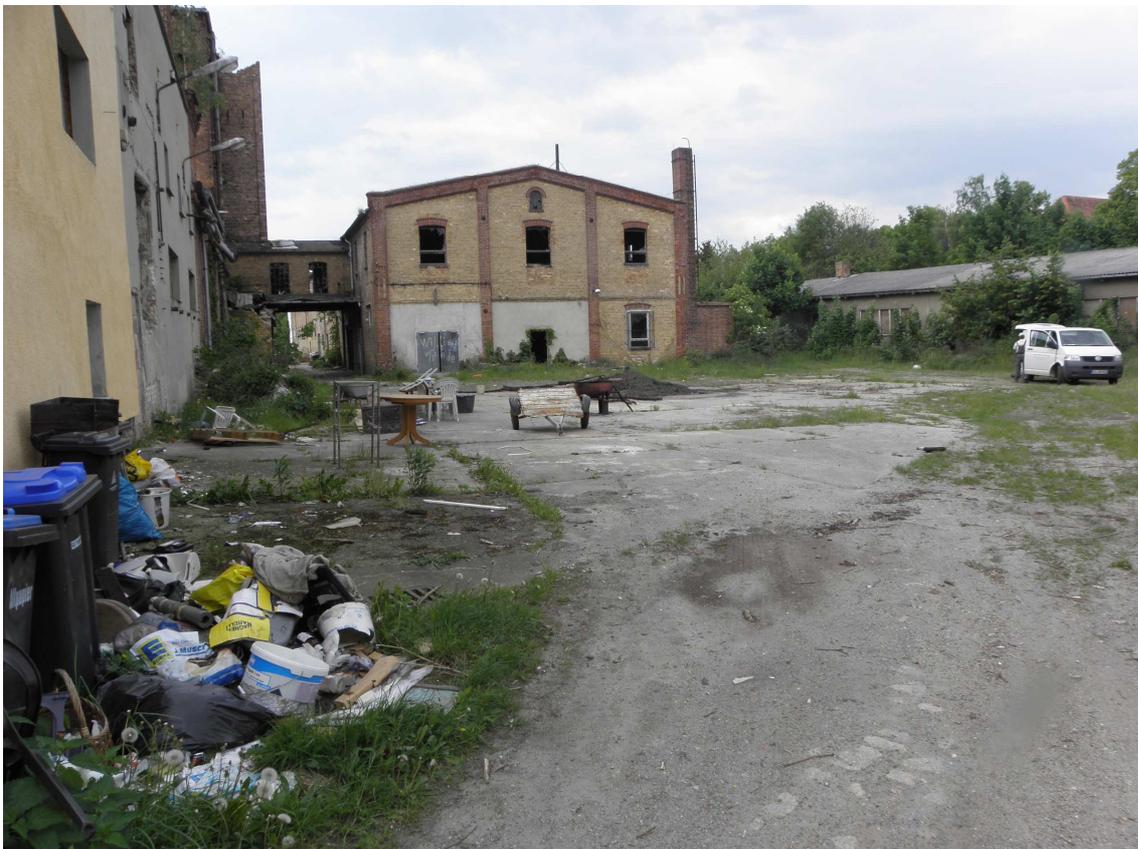
Die betreffenden Teilflächen 3, 5 und 7 bilden keinen zusammenhängenden Bereich: Teilfläche 3 entspricht dem südwestlichen Teil des Produktionsgebäudes, Teilfläche 5 ist die nordwestliche Freifläche (größtenteils von Erdstoffhaufwerken bedeckt) und Teilfläche 7 ist die Zufahrt zwischen den beiden östlichen Teilen des Produktionsgebäudes und dem östlichen Grundstücksrand.

Foto 2: dto., Teilfläche 7

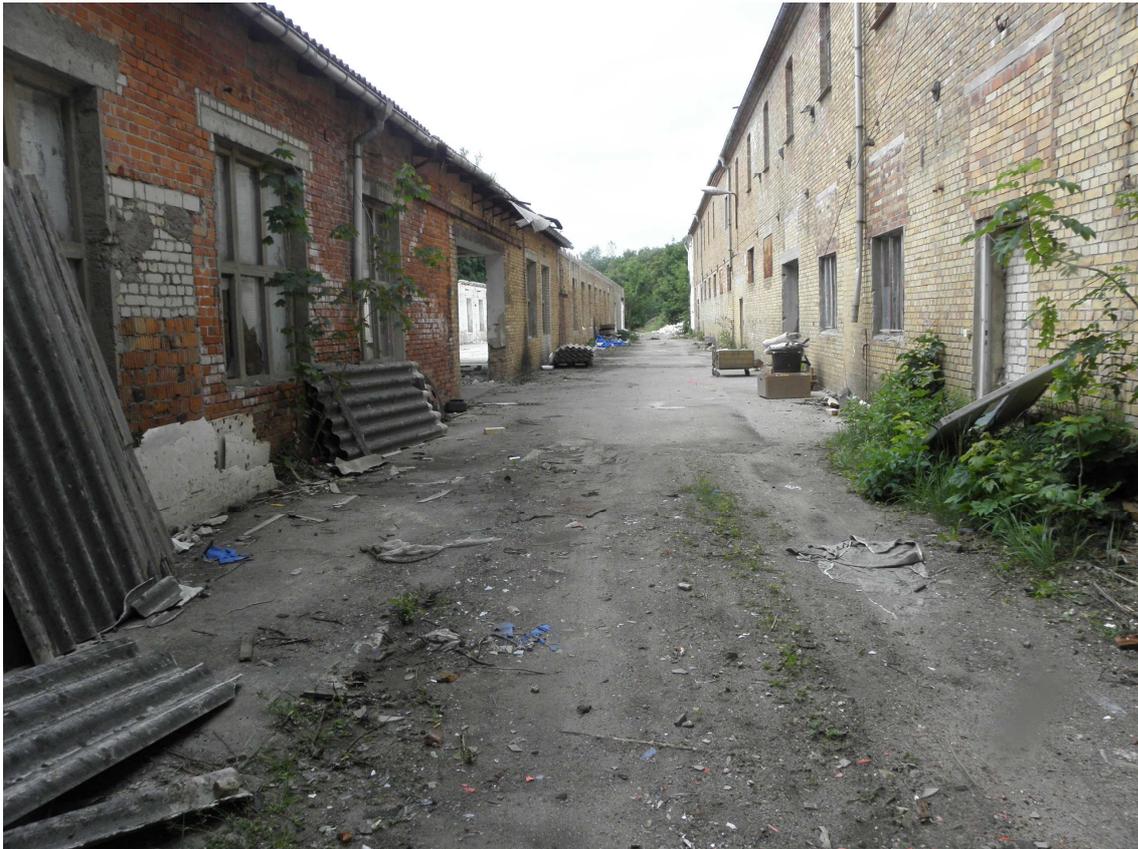
Foto 3: mittlerer Teil des Grundstücks; Teilfläche 6

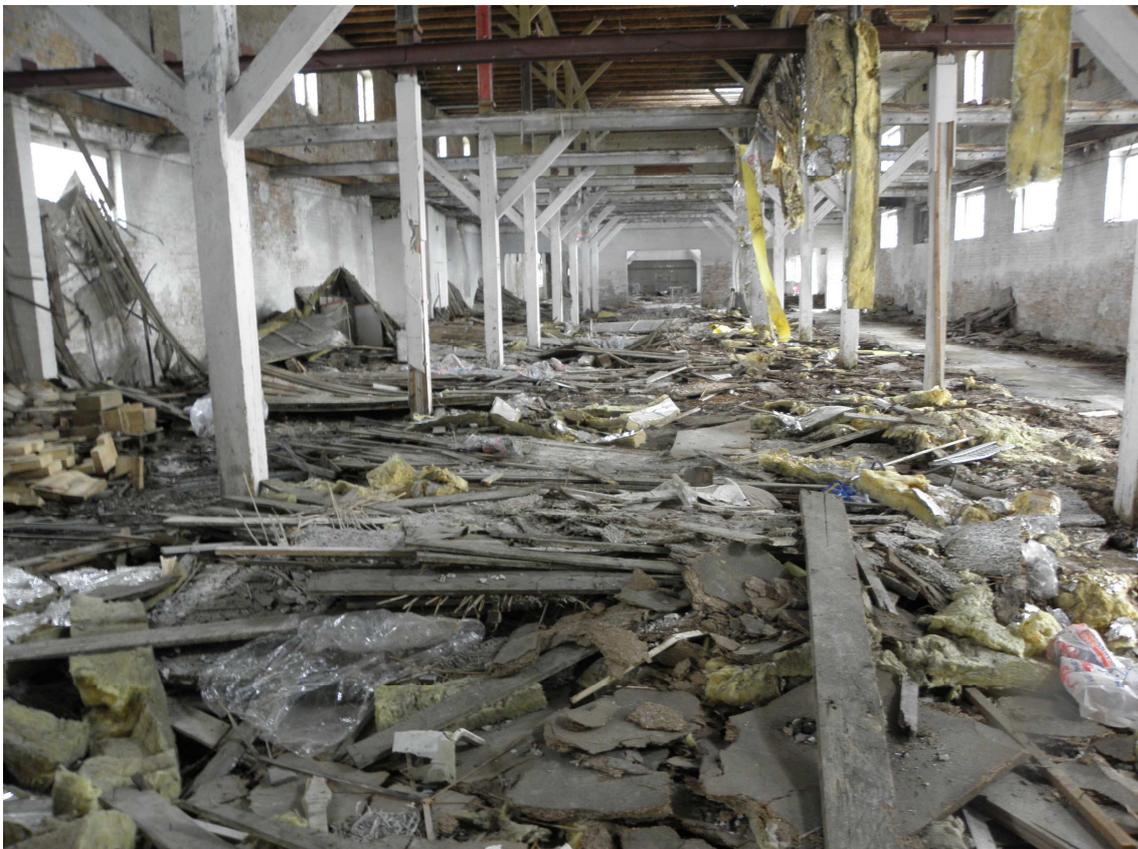
Bereiche, die bewohnt waren oder die aufgrund von Unfallgefahren nicht betreten werden konnten (eingestürzte Bauwerksteile) und mit Schüttgütern bedeckte Grundstückseile sind bei der Beprobung nicht mit erfasst worden.

Foto 4: nicht beprobter Gebäudeteil auf Teilfläche 6 (am rechten Rand des Gebäudes wurden Proben entnommen)

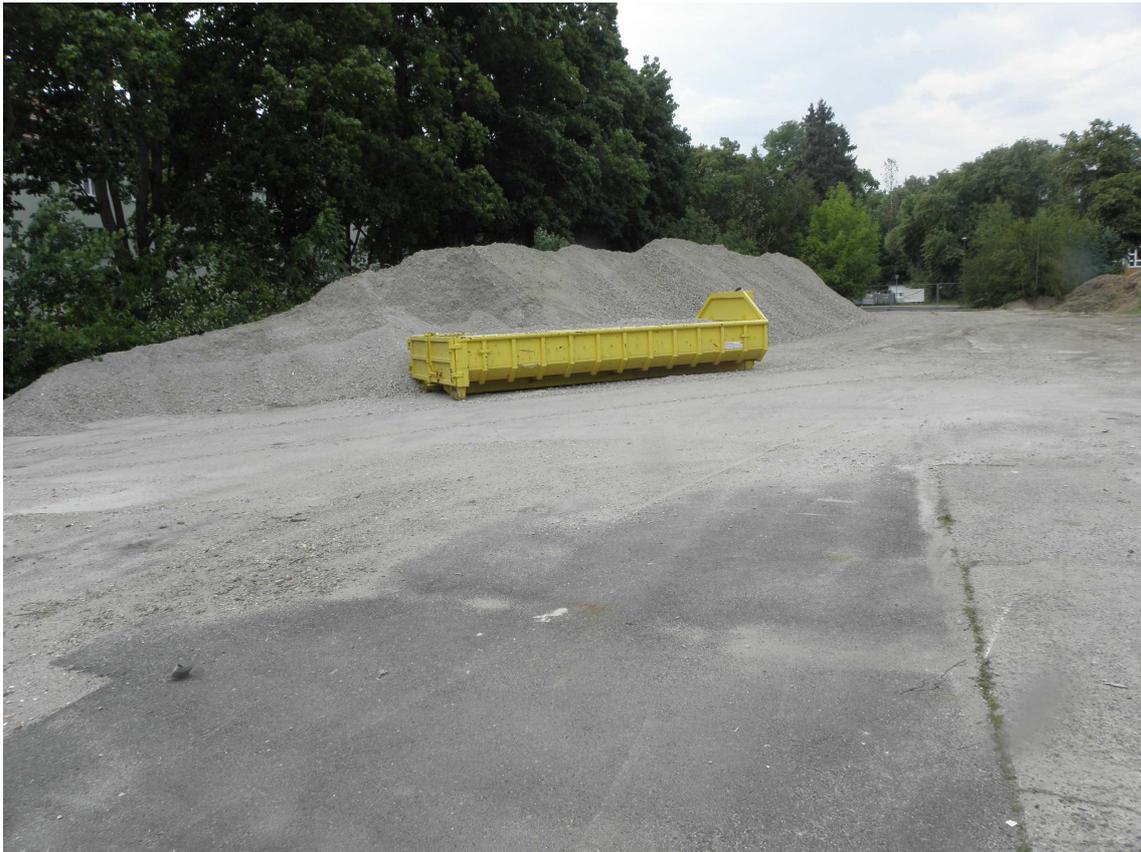
Im Westen des Grundstücks befanden sich zwei größere Haufwerke aus Beton-RC-Material (Südwesten) und Erdstoffen (Nordwesten), so dass der natürlich gelagerte Boden auch dort nicht zugänglich war.

Foto 5: RC-Haufwerk auf Teilfläche 4

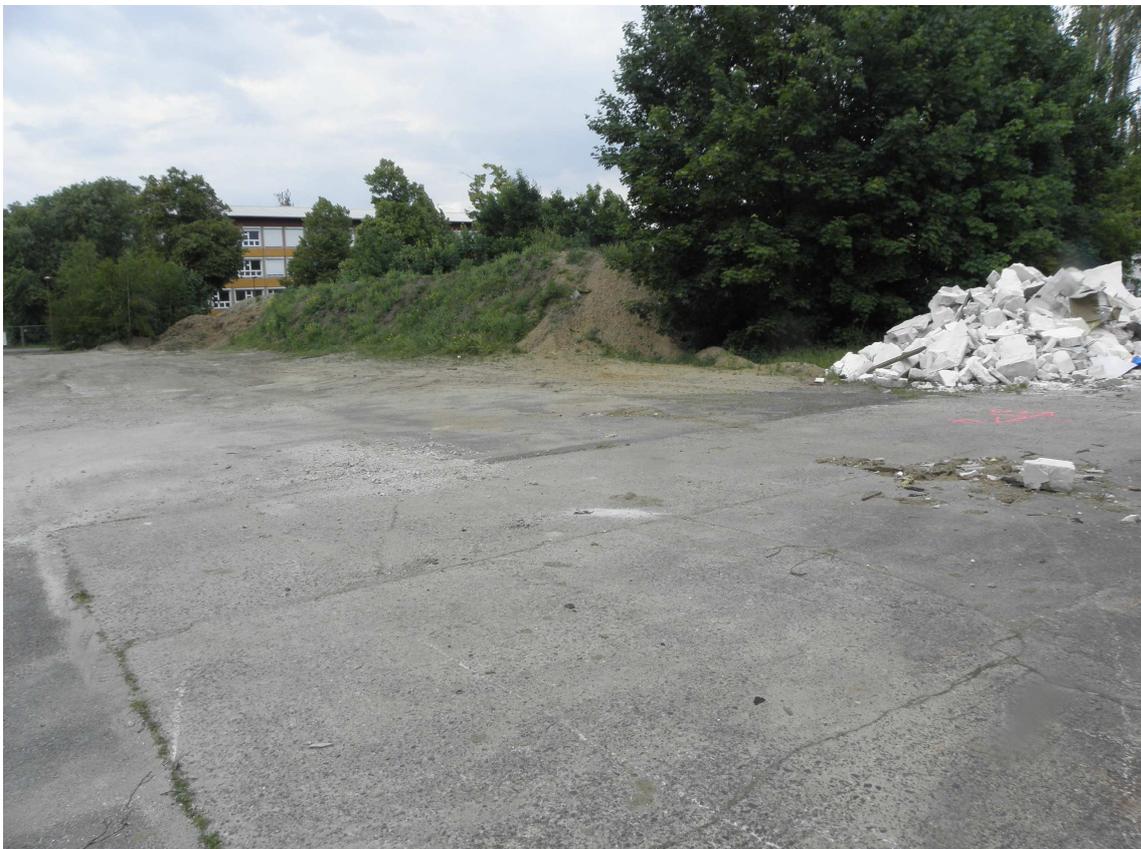
Foto 6: Erdstoffhaufwerke auf Teilfläche 5

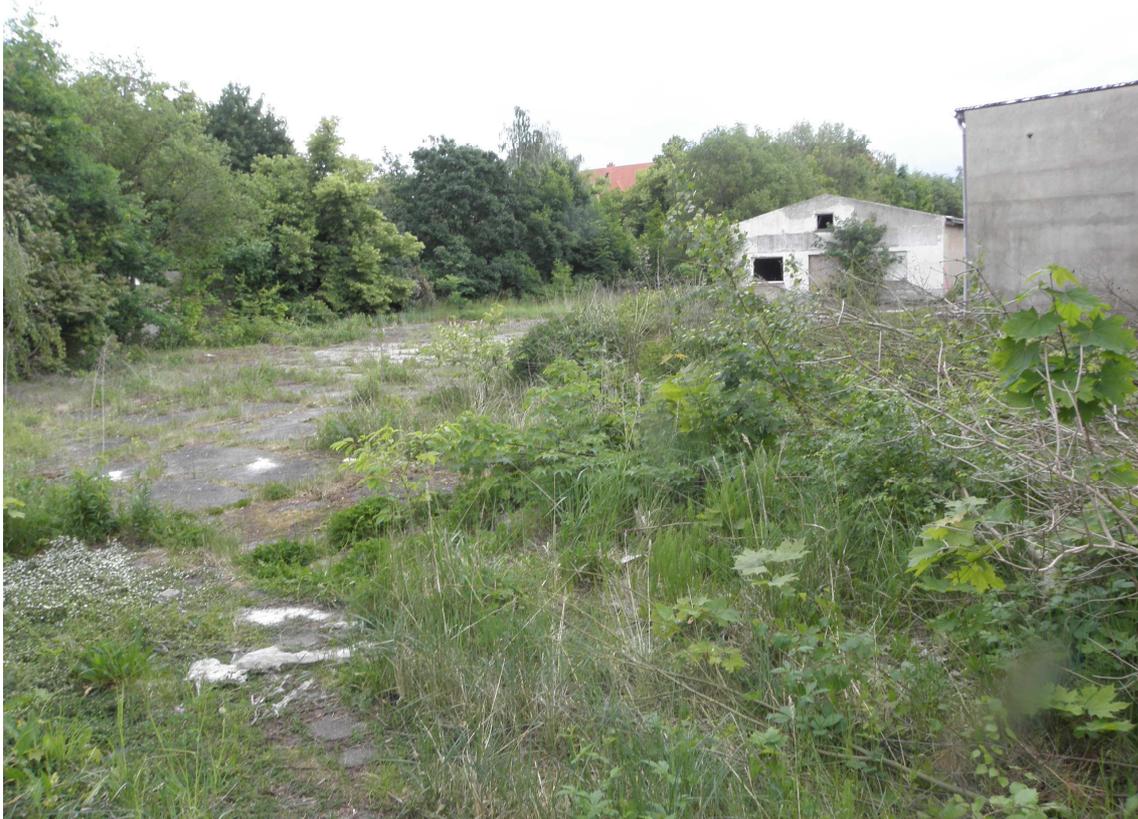
Foto 7: betonierte Freifläche im Nordwesten (Teilfläche 8)

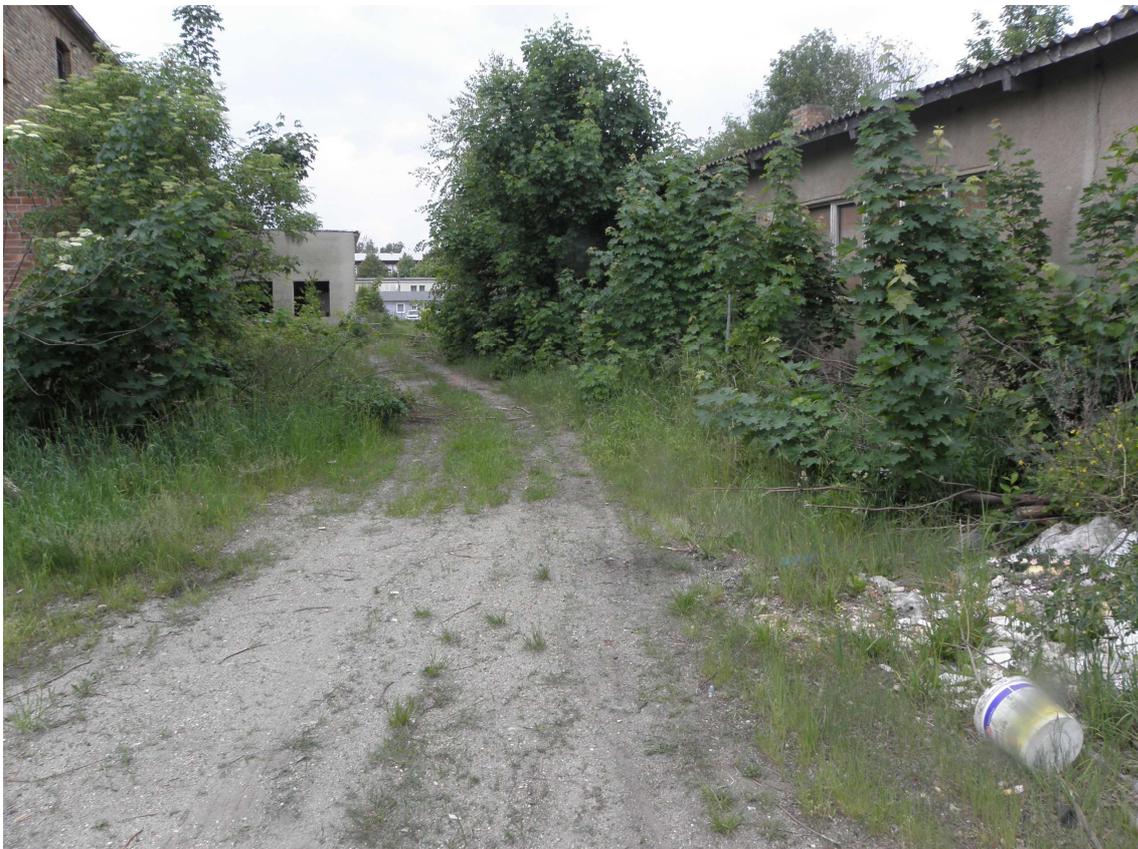
Bereits auf Luftbildaufnahmen aus dem Jahr 2008 sind Gebäudeschäden erkennbar (Ostteil der Baracke), so dass ich davon ausgehe, dass das ursprüngliche Gewerbe schon längere Zeit nicht mehr wahrgenommen wird.

Foto 8: Baracke auf Teilflächen 9 und 10 (rechts)
